## تحديد المخاطر بشوارع إبراهيم الخليل في حي المسفلة بمكة المكرمة من منظور الأمن والسلامة

عبد الرحمن محمد بشاوري

قسم البحوث العمرانية والهندسية، معهد خادم الحرمين الشريفين لأبحاث الحج والعمرة، جامعة أم القرى، مكة المكرمة، المملكة العربية السعودية

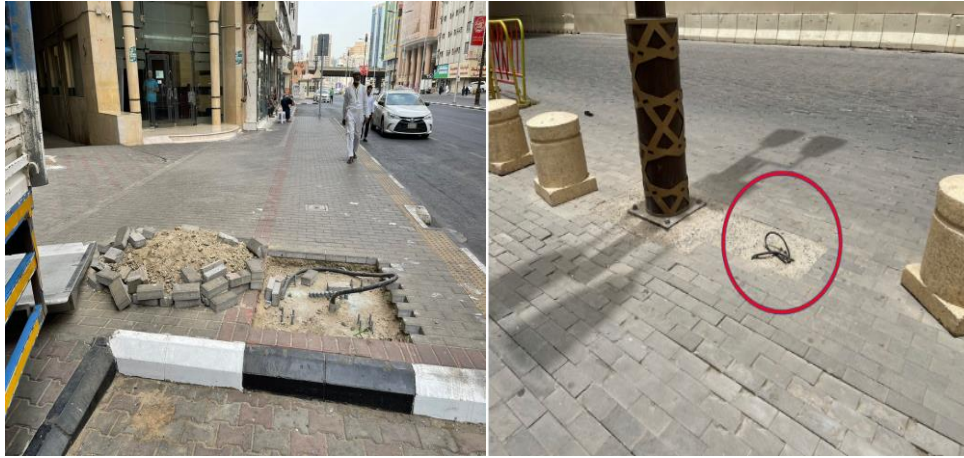
وقد وجد العديد من المخالفات والممارسات الخاطئة التي قد تؤدي لا قدر الله إلى حدوث ضرراً بالصحة أو الأرواح، منها: ظهور الكابلات الكهربائية على الطرق مما قد يسبب صعق كهربائي، وخاصة أثناء هطول الأمطار. بروز براغي تثبيت أعمدة الإنارة مما قد يسبب إصابات خطيرة، والتوزيع العشوائي لمحطات الكهرباء مما يعيق حركة المشاة والتداخل بين المركبات والتصادم. وضع وتراكم أجهزة التكييف

شكل ١. ظهور كوابل الكهرباء على الطرق بشارع إبراهيم الخليل.

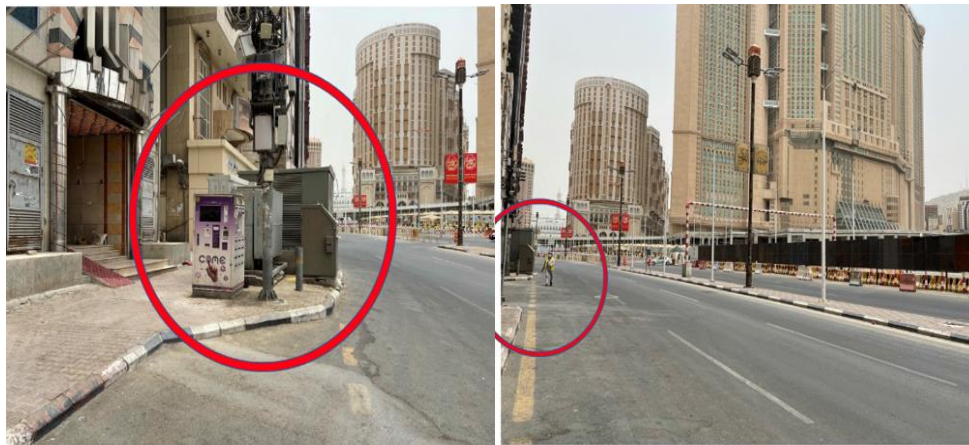
بشكل غير منتظم في الممرات الضيقة لمداخل بعض العمارات والمساكن، مما قد يؤدي إلى ارتفاع درجات الحرارة ونشوب الحرائق لا قدر الله. ميل وتلاصق بعض صناديق وحدات الكهرباء على أعمدة الاتصالات مما قد يسبب حمل إضافي على العמוד، ويسبب سقوط مفاجئ للعמוד أو حدوث ماس كهربائي، كما هو موضح بالأشكال (١-٣).

شكل ٢. التوزيع العشوائي لمحطات الكهرباء مما يعيق حركة المشاة والتداخل بين المركبات والتصادم.

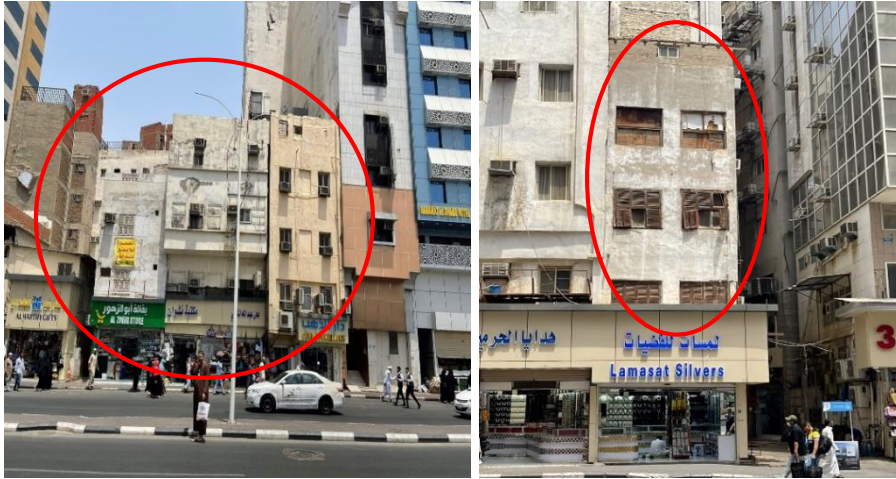
أوضحت الدراسات الميدانية لشارع إبراهيم الخليل انتشار بعض المخالفات والمخاطر الإنشائية منها: أنشطة وأعمال الترميم للفنادق خلال موسم الحج، وكذلك وجود العدد من المباني القديمة والمتهاكلة والتي مازالت تستخدم في أغراض الإسكان للحجاج والمعتمرين والعمالة، واستخدام سقالات

شكل ٤. ظاهرة وجود مباني قديمة متهاكّة وآيلة للسقوط بشوارع إبراهيم الخليل.

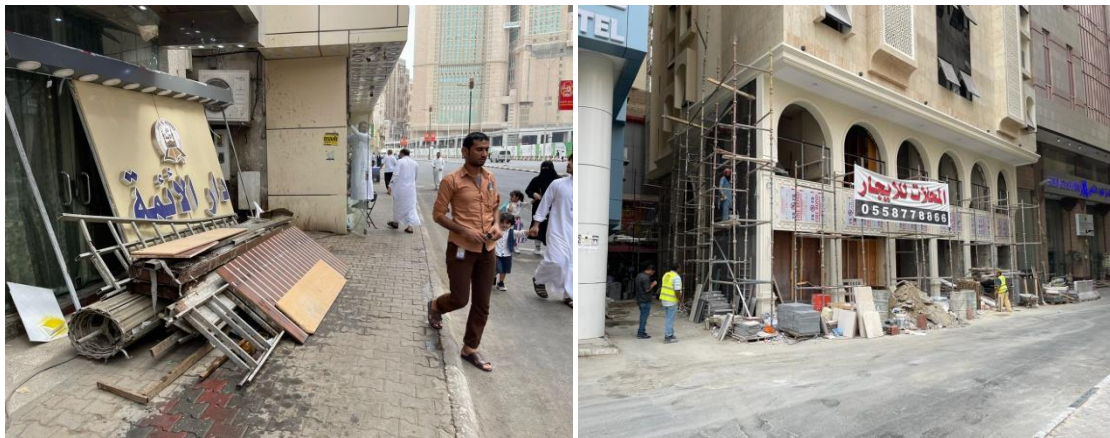
شكل ٥. استمرار أعمال الترميم والإزالة في الفنادق أثناء تواجد الحجاج خلال موسم الحج.

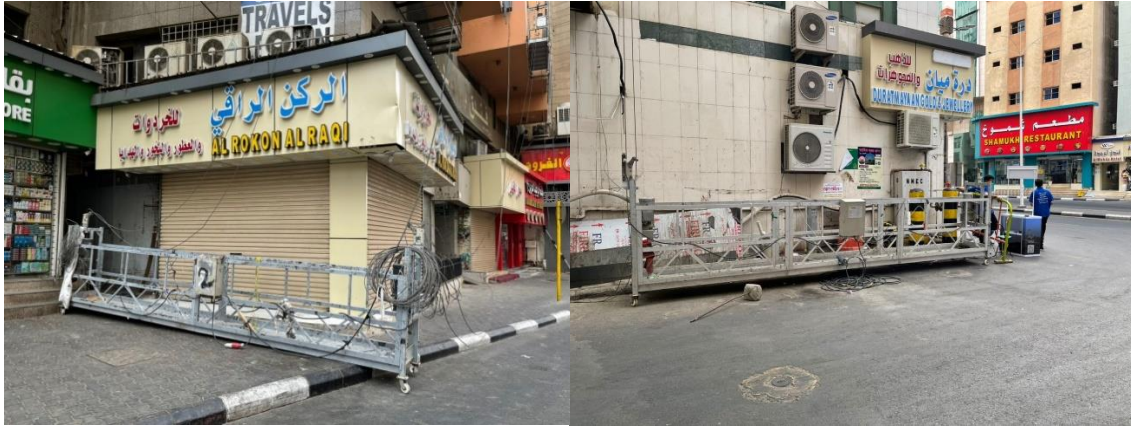
تنظيف الواجهات خلال الموسم مما يهدد حياة الحجاج المترجلون بالشارع (أشكال ٤ - ٦).

شكل ٦. استعمال سقالات تنظيف وإجهات الفنادق الخارجية خلال موسم الحج.

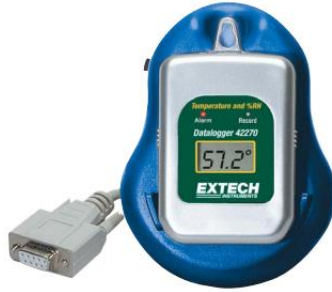
تم إجراء الدراسات الميدانية خلال الفترة من ١ - ١٠ ذو الحجة ١٤٤٣ هـ على مدار اليوم بشارع إبراهيم الخليل والساحات المجاورة بالمسجد الحرام، وذلك لتعيين تأثير درجات الحرارة والرطوبة النسبية على الحجاج خلال تلك الفترة. تم إجراء المسح الميداني باستخدام جهاز EXTECH وذلك لقياس درجة الحرارة والرطوبة النسبية (شكل ٧)، حيث تم

شكل ٧. جهاز قياس درجة الحرارة والرطوبة النسبية.

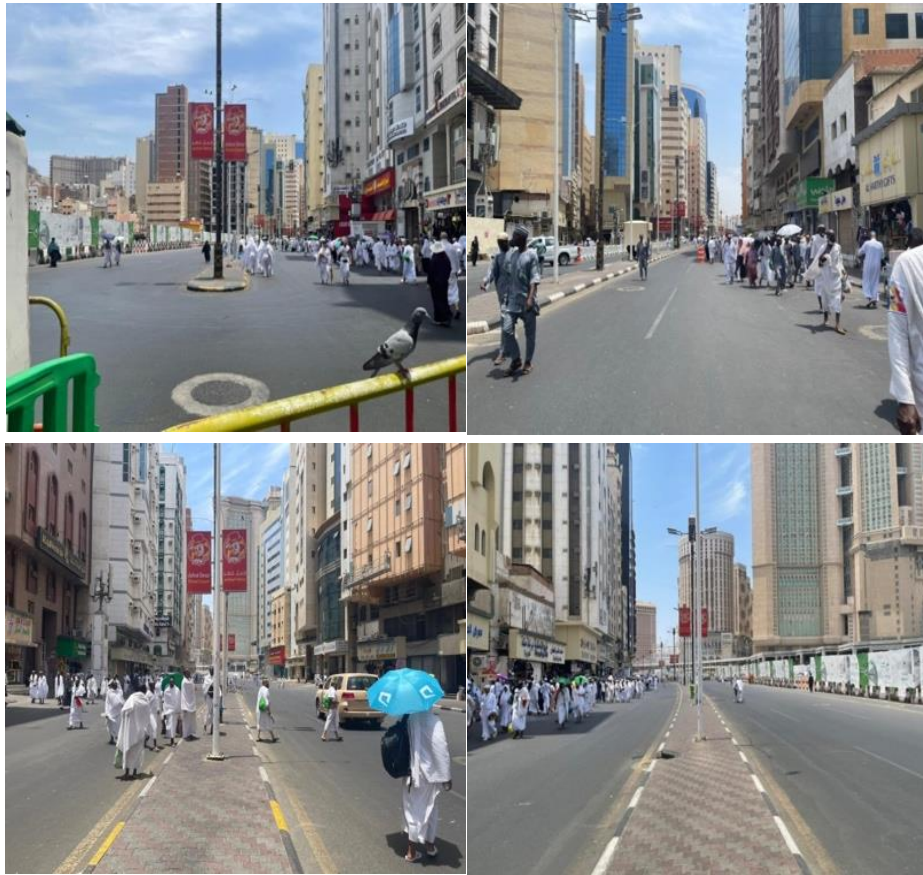
السكن للحرم، وقد حرصوا على السير في أماكن الظلال الصغيرة بسبب ارتفاع درجات الحرارة، وقد لوحظ توقف تشغيل الرشاشات الرذاذية الموجودة بطول الشارع، رغم ارتفاع درجات الحرارة وارتفاع معدل الإجهاد الحراري.

ويعرض شكلا (١١ و ١٢) صوراً لبعض المواقع من شارع إبراهيم الخليل، تظهر نشاط الحجاج من

شكل ١١. صور لبعض المواقع من شارع إبراهيم الخليل تظهر نشاط الحجاج من السكن للحرم.

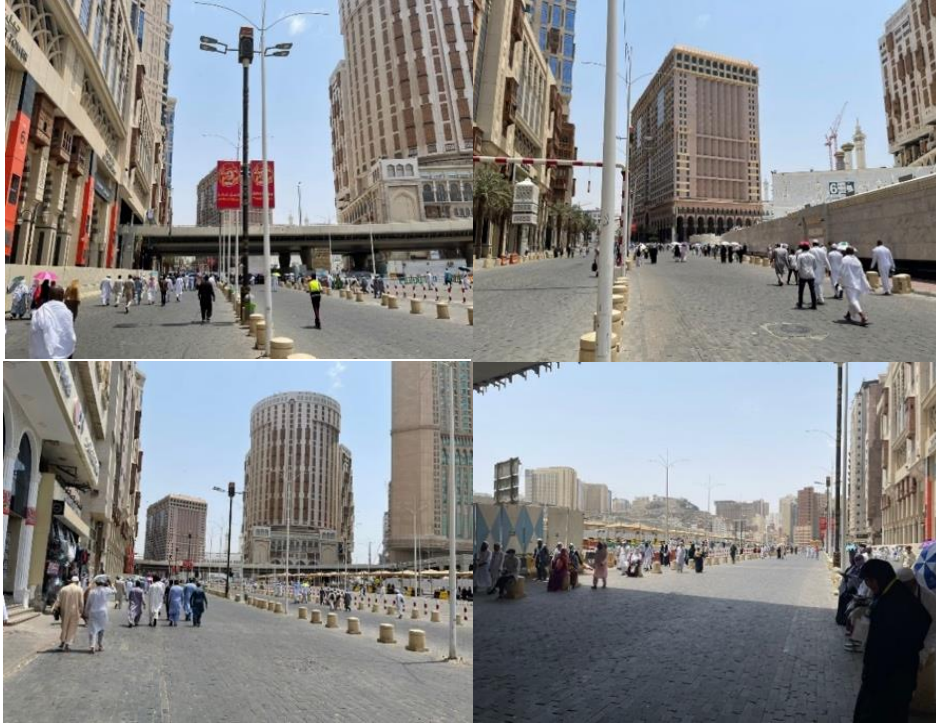
شكل ١٢. صور لبعض المواقع من شارع إبراهيم الخليل تظهر نشاط الحجاج من السكن للحرم.

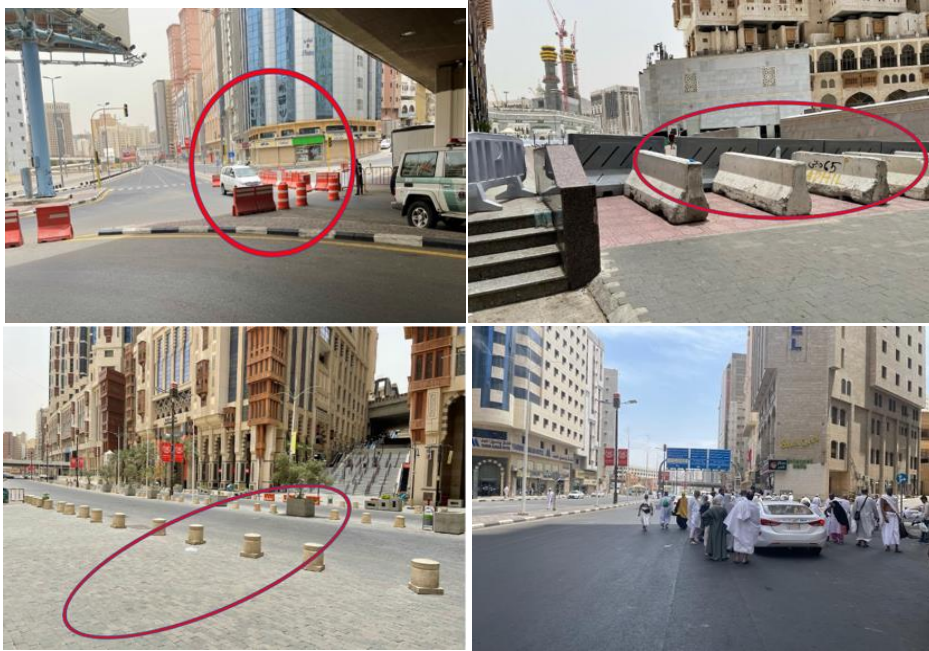
أظهر المسح الميداني لشارع إبراهيم الخليل ظهور مشاكل في إدارة الحشود التي بدورها يكون لها تأثير سلبي على سلامة وصحة الحجاج، منها: التداخل بين المشاة وحركة المركبات، وعدم تحديد مسارات خاصة للمشاة، وأخرى للمركبات، مما قد يسبب التداخل والتصادم، وعدم وجود علامات إرشادية وتحذيرية مخصصة لعبور المشاة للحرم المكي، واستخدام حواجز غير مناسبة مما قد يسبب حدوث إصابات في حالات الطوارئ - لا قدر الله، وعدم وجود خطة معلنة لمستخدمي الطرق مما يسبب إرباك الحركة المرورية، شكل (١٣).

شكل ١٣. بعض الظواهر والسلوكيات السلبية التي تؤثر على إدارة الحشود بشارع إبراهيم الخليل.

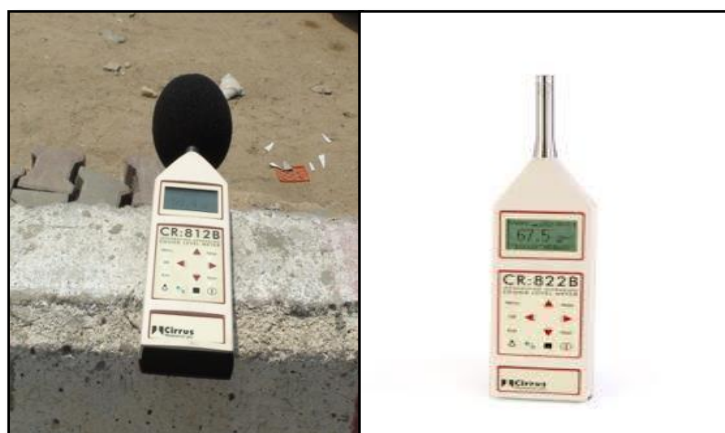
تم قياس معدلات الضوضاء بشارع إبراهيم الخليل باستخدام جهاز CR:800B لقياس مستويات الضوضاء كما في الشكل (١٥)، وذلك على فترات مختلفة خلال أوقات النهار والليل. وقد أظهرت النتائج كالتالي:

شكل ١٤. جهاز CR:800B لقياس مستويات الضوضاء.

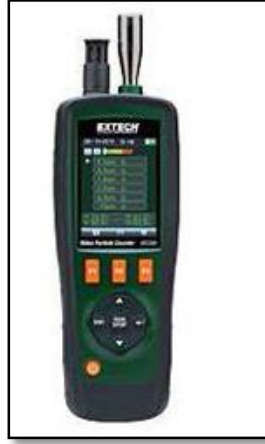
الهواء. تم قياس نسبة الأتربة العالقة في الهواء باستخدام جهاز رصد الأتربة العالقة (EXTECH, USA)، الموضح في شكل (٢٣)، أظهرت القياسات الميدانية على امتداد شارع إبراهيم الخليل ارتفاعاً ملحوظاً في نسبة الأتربة العالقة في الهواء بأحجامها المختلفة، حيث تم القياس في ٦ مواقع مختلفة موزعة على امتداد شارع إبراهيم الخليل،

شكل ٢٣ . جهاز رصد الأتربة العالقة (EXTECH, USA).
